Diagnóstico de la presencia de artrópodos plaga en la Biblioteca Museo

“Prof. Dr. Carlos Sagastume”. Facultad de Ciencias Exactas, UNLP.

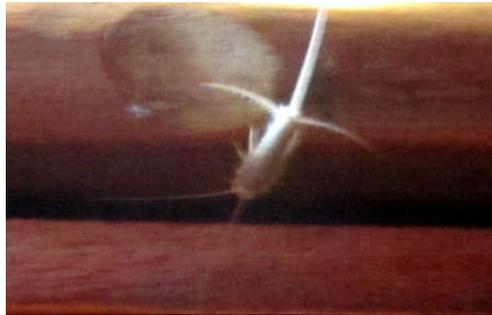
Además, si bien no se observó el típico daño, se halló un ejemplar adulto vivo del “pececito de plata” (*Zygentoma*), insecto plaga muy común en archivos, bibliotecas y museos debido a su capacidad de sintetizar la celulasa, enzima que le permite digerir la celulosa. Se alimentan de productos con alto contenido en almidón u otros polisacáridos como la dextrina de los adhesivos empleados en la encuadernación de libros o la gelatina de las fotografías, papel, tejidos de fibras vegetales e incluso insectos muertos o su propia exuvia. Son ágiles y presentan fototaxia negativa, lo que hace rara su observación. La hembra deposita los huevos preferiblemente en hendiduras y grietas de paredes o muebles de lugares húmedos y oscuros, muy frecuentemente en edificios antiguos (Gillott, 1995).

Tysanura vivo sobre mobiliario

Aunque la cantidad de ejemplares colectados y el daño son relativamente bajos (<1,5%), la presencia de especies consideradas plagas de espacios de almacenamiento de elementos de valor patrimonial debe ser controlada y monitoreada periódicamente a fin de evitar la reinfestación que pueda perjudicar al mobiliario, textos y hasta incluso el edificio.

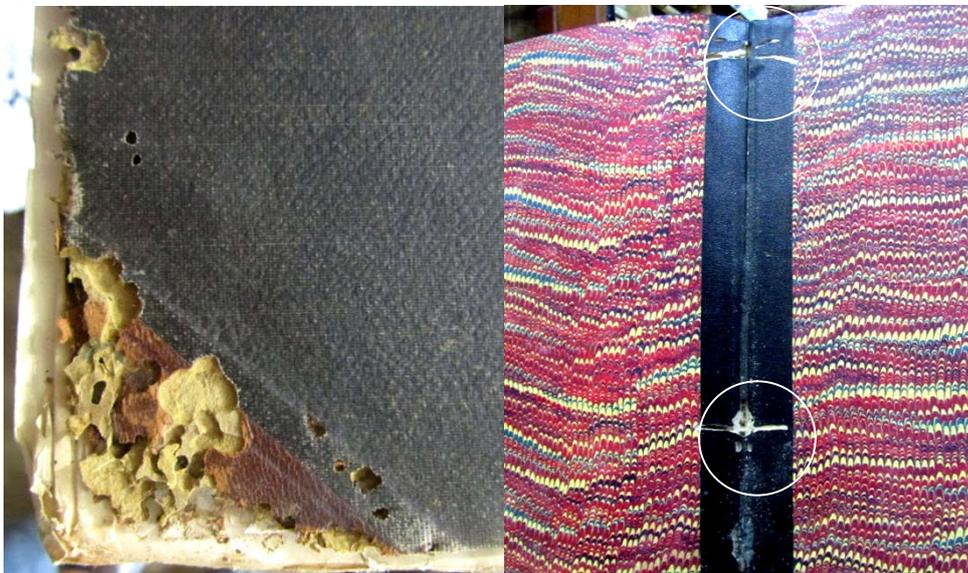
El daño observado en 35 textos corresponde a galerías en páginas interiores y de guarda y tapas realizadas por larvas y pupas, y orificios de emergencia de adultos en lomos de cuero, atribuidos a escarabajos xilófagos (Coleoptera).

Galerías en tapas y hojas de guarda
